Louis Berger	Ingeniería Independiente Proyecto Neiva - Girardot	Numeración	Versión	Fecha
		4204559.04-INF-001-R01	0.1	5/21/2018
				Página 68

5. PLAN DE ACCIÓN SOCIO AMBIENTAL

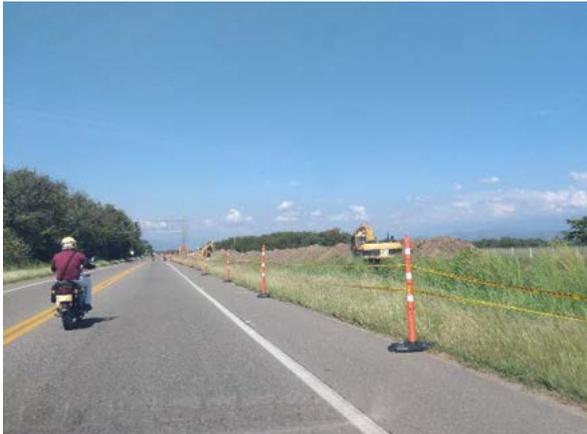
Fotografía 1. Se observa el descapote ubicado en el costado de la nueva calzada en construcción de la UF 05 (Flandes)

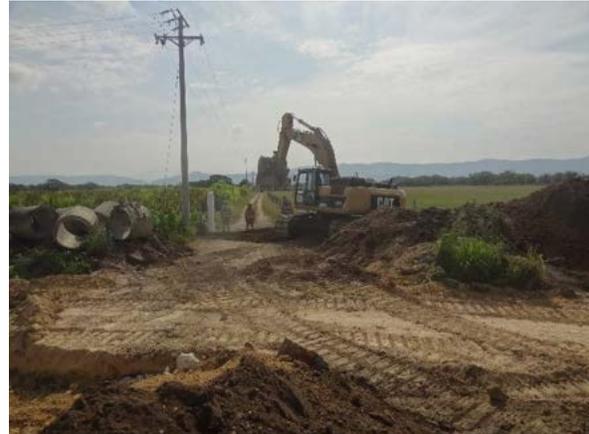
Fotografía 2. Obras de la nueva calzada UF 05, se observan las adecuaciones para proteger afectaciones de acceso a predios

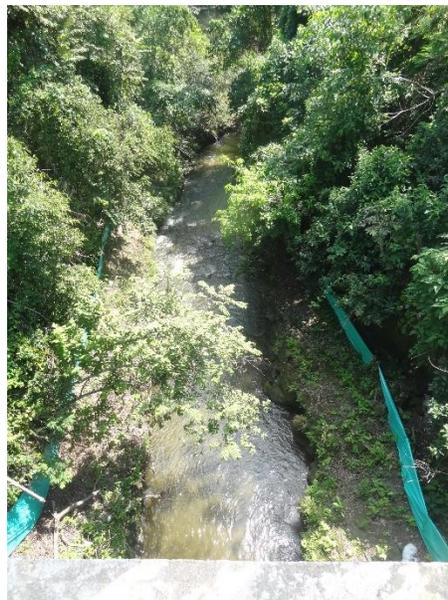
Fotografía 3. Quebrada Santa Ana UF 05, se observa el aislamiento de la Fuente de agua, en el talud (No se observa en la foto), se ubican barreras en saco suelo para evitar el aporte de sedimentos durante actividades constructivas

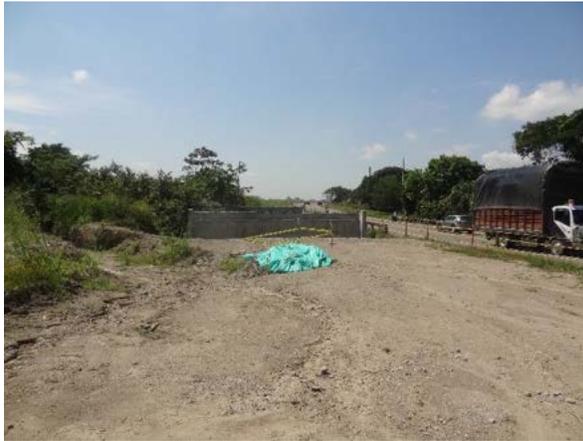
Fotografía 4. Obras en cercanías a quebrada Santa Ana.

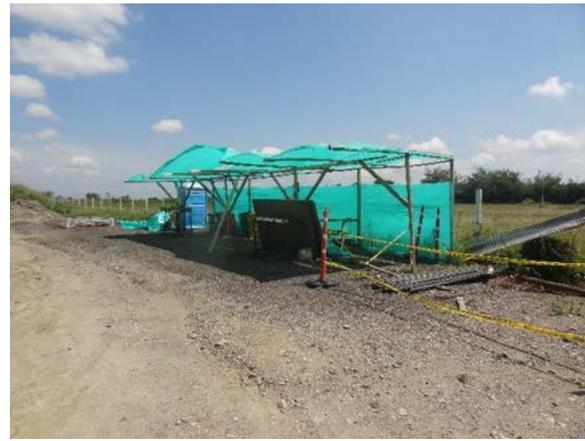
Fotografía 5. Frente de obra cercanías quebrada Santa Ana

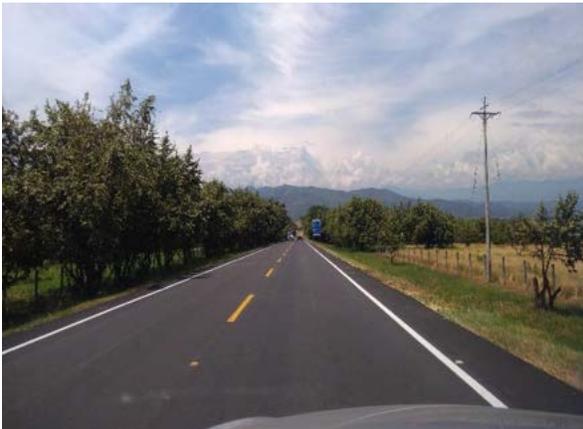
Fotografía 6. Calzada de la UF 01, finalizadas las obras, se observan cercas vivas que no fueron intervenidas por el proyecto

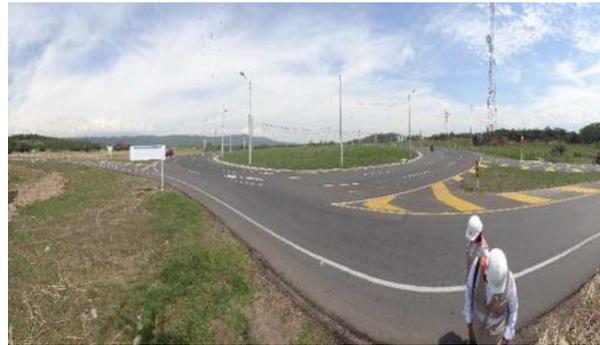
Fotografía 7. Intersección Yaguara, se observan avances en revegetalización, se estima un 80% en esta actividad para toda la UF 01

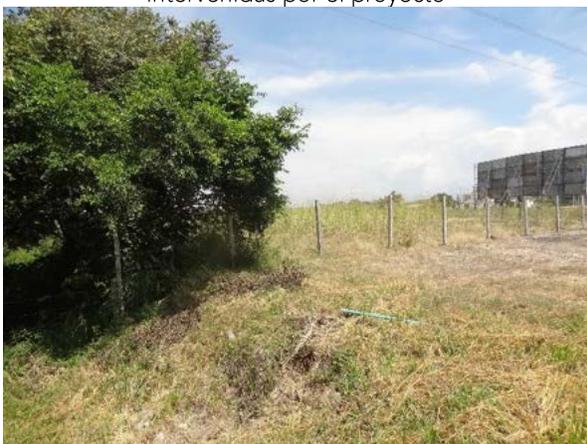
Fotografía 8. Zona correspondiente a la ZODME 1 de la UF 01, se observa adecuada recuperación, protección de afectación de zonas aledañas y revegetalización.

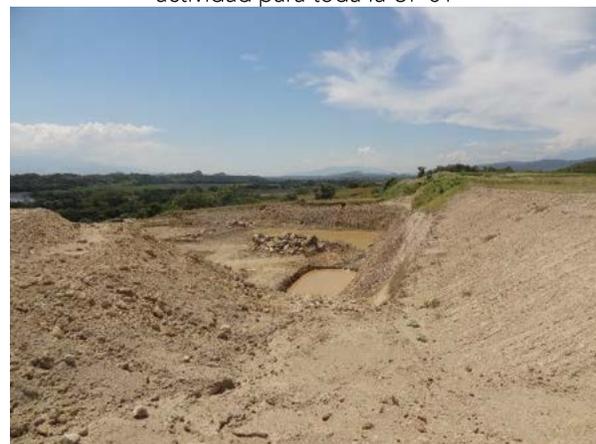
Fotografía 9. Zona de extracción de material de cantera MASSEQ, ubicado entre el río Magdalena y el Campamento Papagayo.

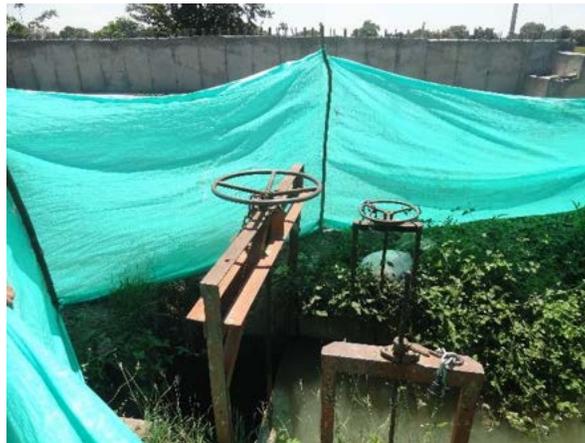
Fotografía 10. Protección de compuertas de canales de Usucoello, se observan polisombras y barreras para evitar aporte de sedimentos o contaminación del agua

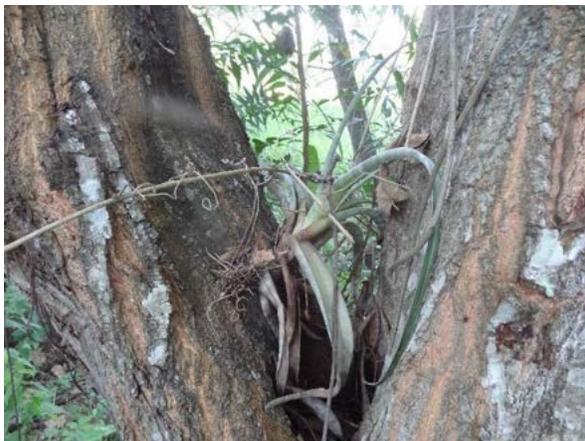
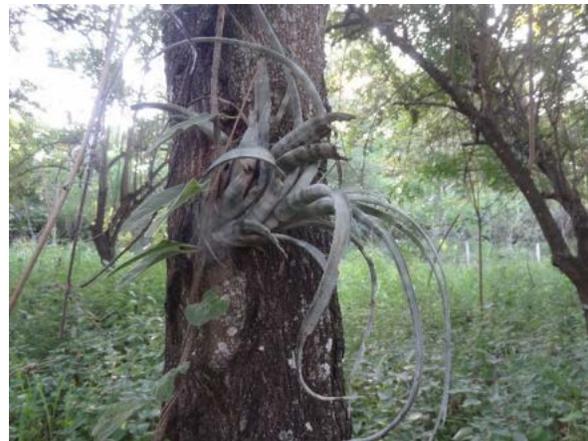
Fotografía 11. Epífitas vasculares provenientes de la UF 01, trasladadas a hospederos ubicados en el campamento Aipe, se observan poco afirmados el hospedero y con marchitamiento parcial, se recomienda fortalecer los mantenimientos

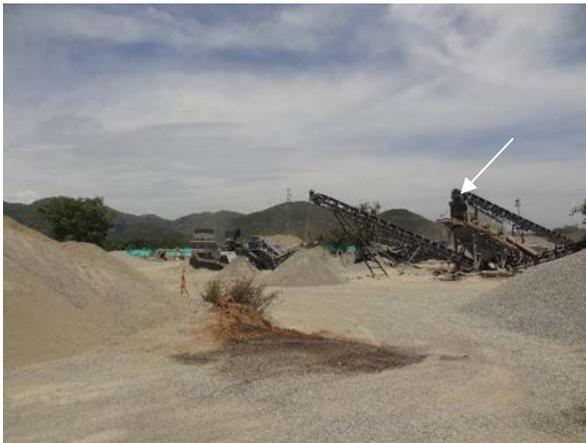
Fotografía 12. Trituradora ubicada en el campamento Papagayo, se señala el punto donde se humedece el material previo al triturado

1.2	Norma 3 requisito 10	Incumplimiento de estándares de emisiones atmosféricas de la IFC y norma nacional	No se ha identificado incumplimiento	Diseñar e implementar alternativas de reducción de la emisión de material particulado, en la planta trituradora y en la planta de asfalto, de tal forma que permita el cumplimiento de la norma nacional y estándar IFC.	Documento de diseño de alternativas de reducción de emisión de material particulado.	2 meses después del primer desembolso
				Incluir los parámetros PM ₁₀ , SO ₂ y NO ₂ (Estos dos últimos para calidad del aire), en los monitoreos periódicos de plantas de asfalto que sean operadas por el Concesionario, consorcio constructor o subcontratistas.	Informes de monitoreo de calidad del aire y emisiones atmosféricas con parámetros PM ₁₀ , SO ₂ y NO ₂	Informes periódicos de calidad del aire y emisiones atmosféricas

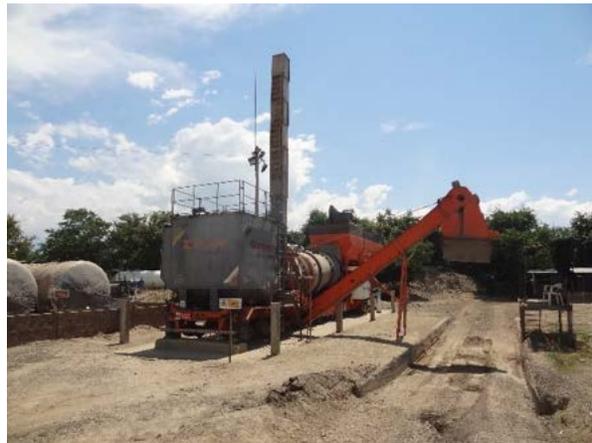
Fotografía 13. Planta de asfalto portátil ubicada en el campamento Papagayo, utilizada para la fabricación de asfalto requerida en la UF 01

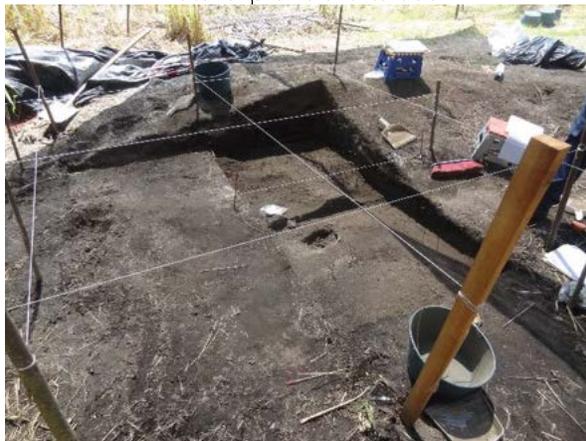
Fotografía 14. Trincheras y exploración de material arqueológico en el par vial, previo al inicio de la construcción

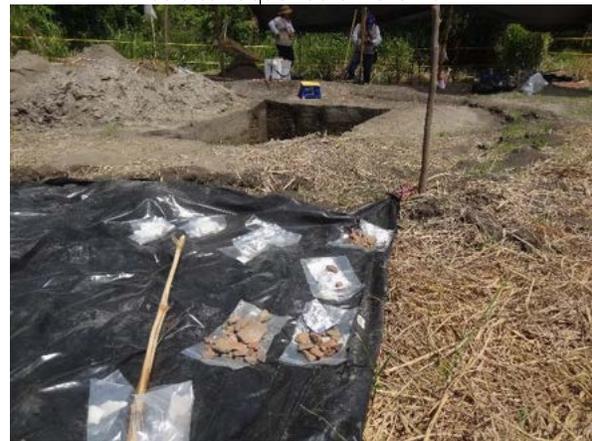
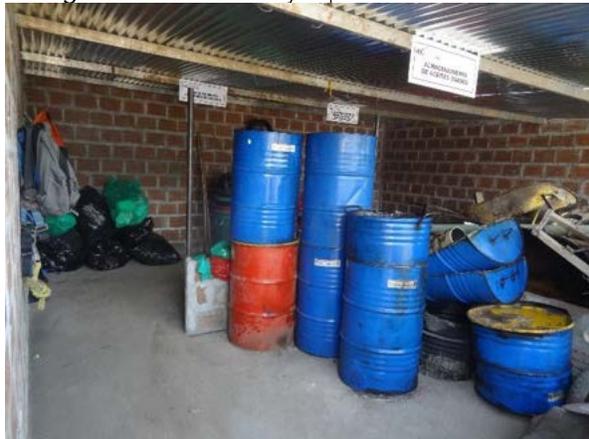
Fotografía 15. Acopio de residuos (Incluye peligrosos), lo residuos están fuera del alcance de las lluvias, están debidamente identificados.

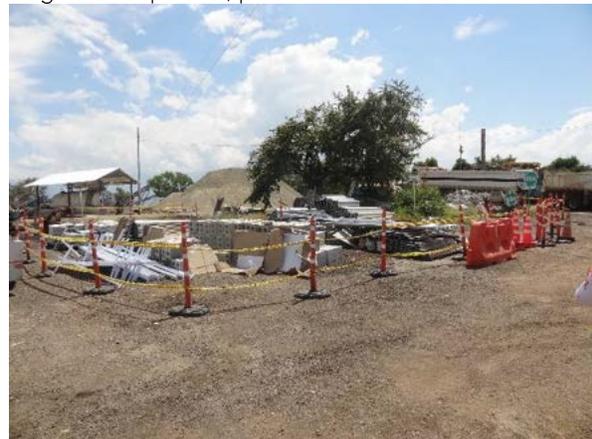
Fotografía 16. Señalización al interior del campamento Papagayo

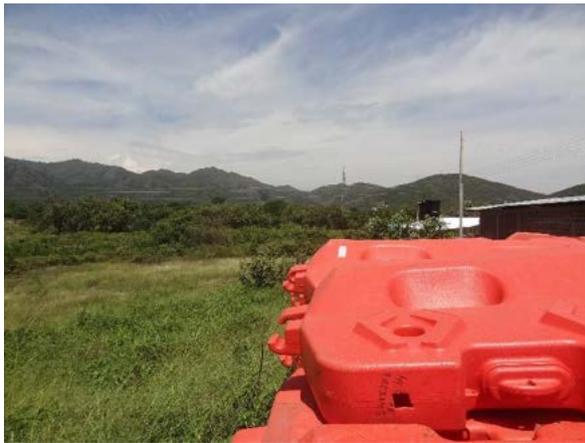
Fotografía 17. Zonas aledañas al campamento Papagayo, se observa total ausencia de habitantes o viviendas, y presencia de vegetación herbácea de bajo porte.
