5. PLAN DE ACCIÓN SOCIO AMBIENTAL

6. APÉNDICE A: REGISTRO FOTOGRÁFICO

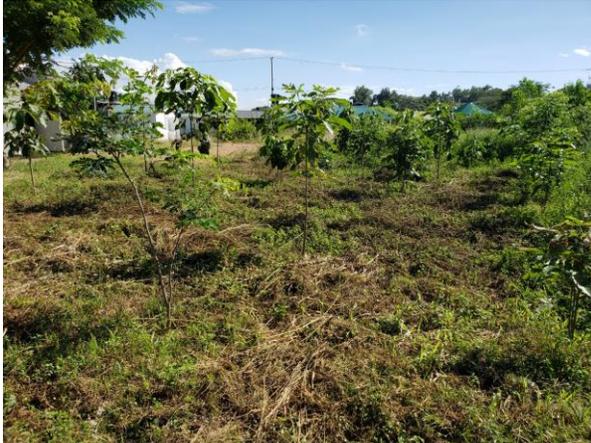
Fotografía 1. Áreas reforestadas por compensaciones - Permiso de ocupación de cauce UF1 (Llanos de Vimianzo)

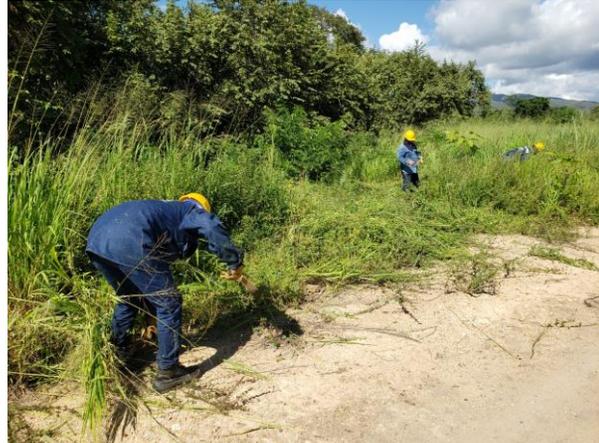
Fotografía 2. Mantenimiento de áreas reforestadas por compensaciones UF1 (Llanos de Vimianzo)

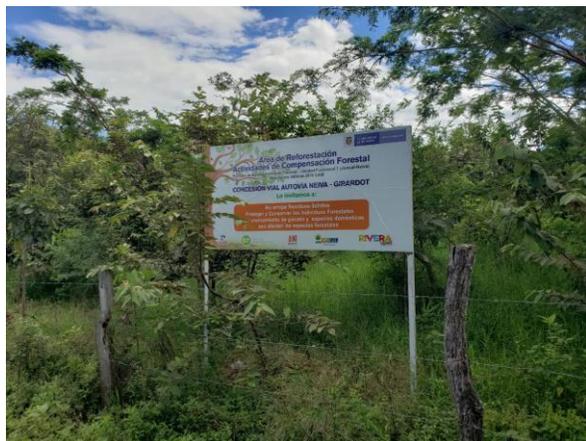
Fotografía 3. Áreas reforestadas por compensaciones - Permiso de aprovechamiento forestal UF1 (Quebrada La Dinda – Galería de Rivera, Huila).

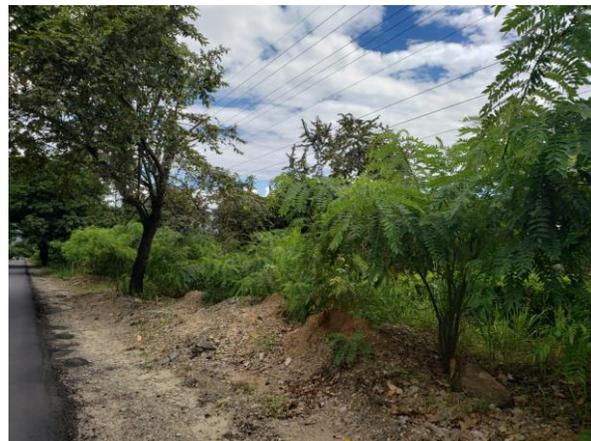
Fotografía 4. Corredor de reforestación por compensaciones - Permiso de aprovechamiento forestal UF1 (Margen izquierda entrada al municipio de Rivera, Huila).

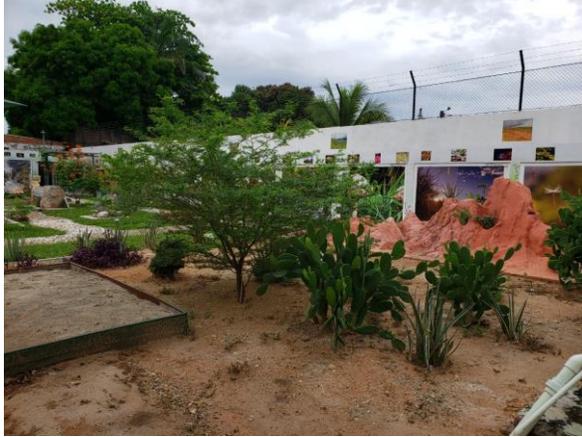
Fotografía 5. Construcción estación Bosque seco tropical como método de compensación - Permiso de aprovechamiento forestal UF2 (SENDICAM – Neiva).

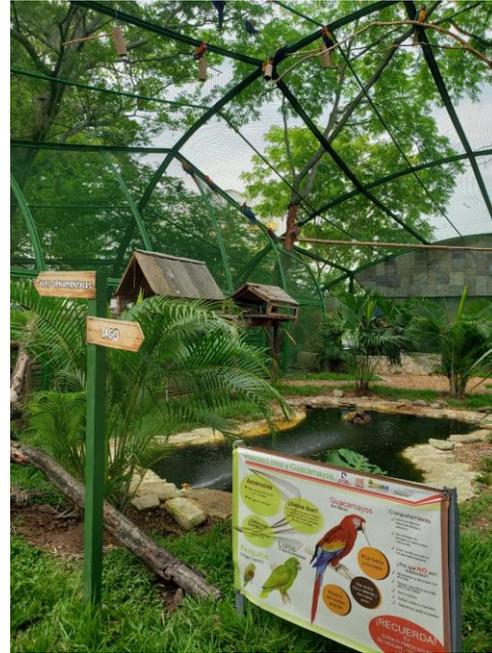
Fotografía 6. Construcción de aviario como método de compensación - Permiso de aprovechamiento forestal UF2 (SENDICAM – Neiva).

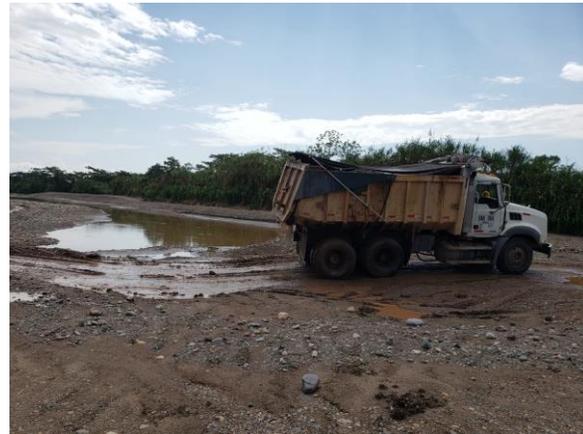
Fotografía 8. Fuente extracción de materiales Río Aipe

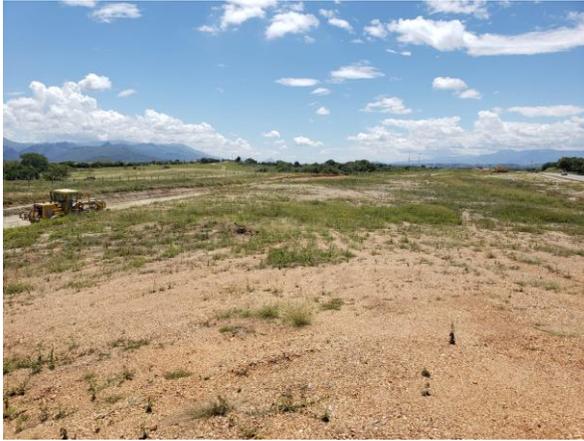
Fotografía 9. Actividades de descapote. Material de corte empleado para terraplenes, separadores y relleno de estructuras – UF2B

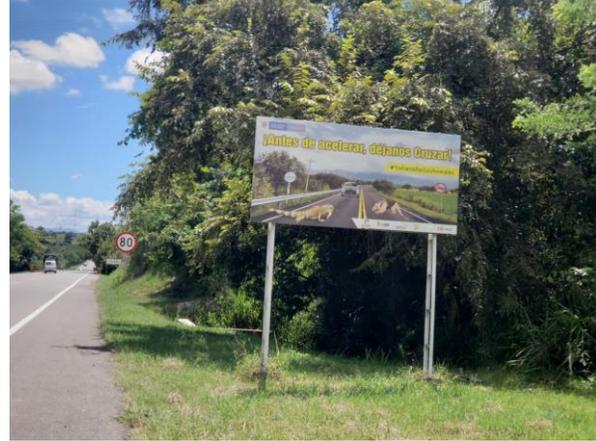
Fotografía 10. Instalación de vallas informativas alusivas a la protección de la fauna silvestre sobre el corredor vial – UF3

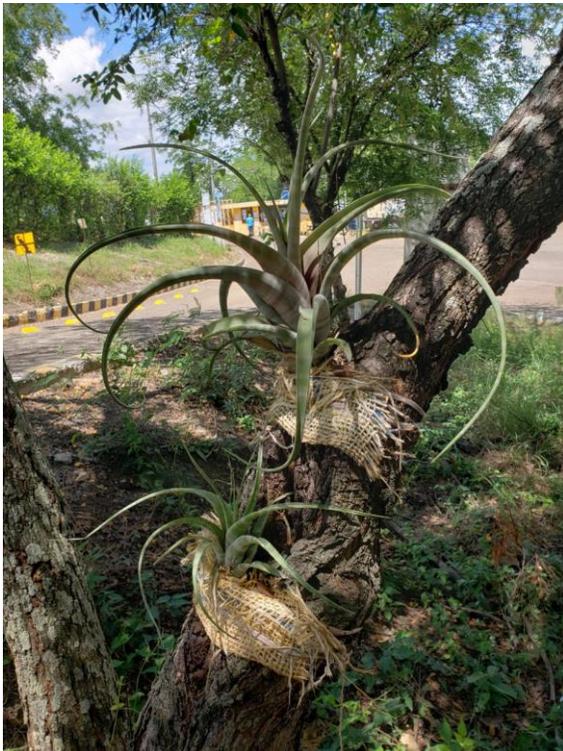
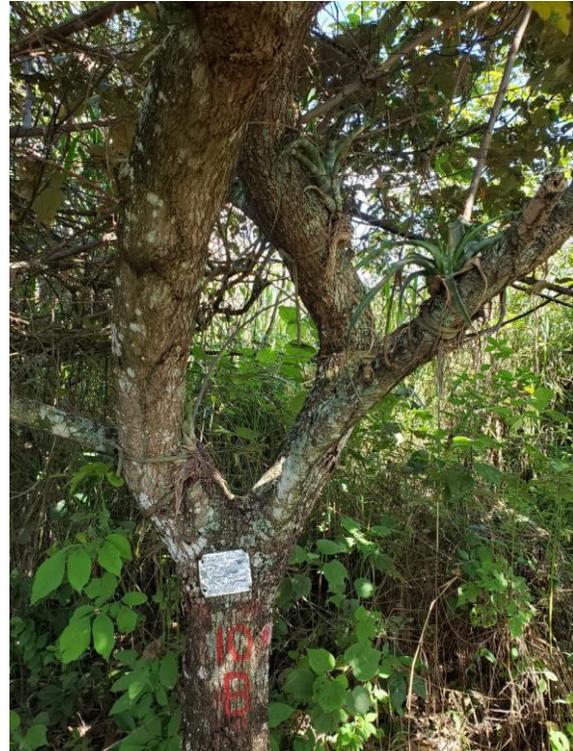
Fotografía 11. Traslado de especies vedadas al campamento Aipe (izquierda) y campamento Saldaña, zona de bosque de galería de la quebrada Chicora. Para esta ingeniería independiente los mantenimientos ejecutados han permitido un buen estado de las especies.

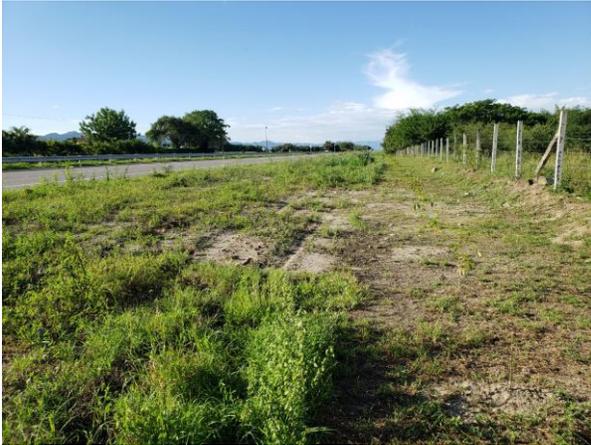
Fotografía 12. Corredor recién sembrado de reforestación por compensaciones en la UF5 (Margen derecha en la vía Espinal – Flandes, Tolima).

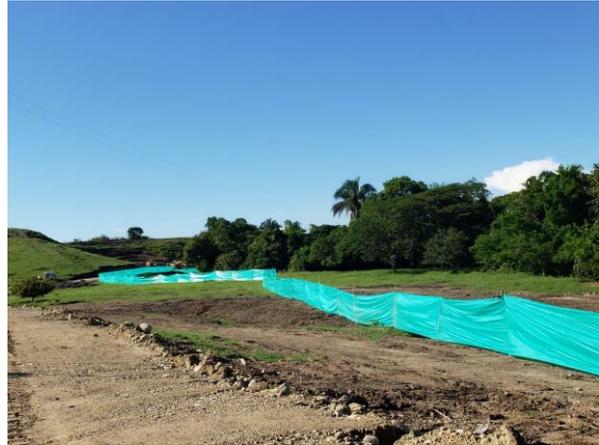
Fotografía 13. Instalación de malla para aislamiento de quebrada en Cerro Guamo

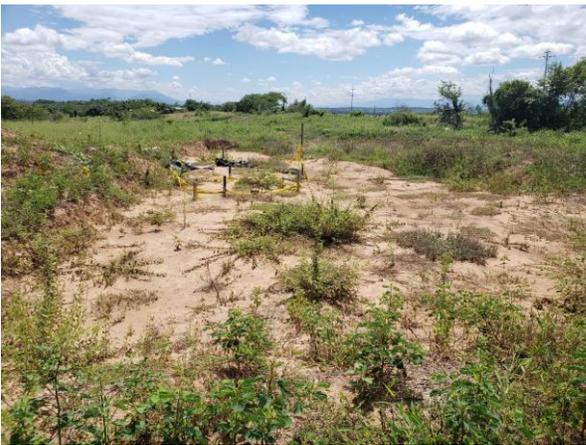
Fotografía 14. Lugar de excavación del hallazgo que podría ser una fosa común (UF2B) - Implementación del Plan de Manejo Ambiental UF2, UF3 y UF4 – Monitoreo arqueológico

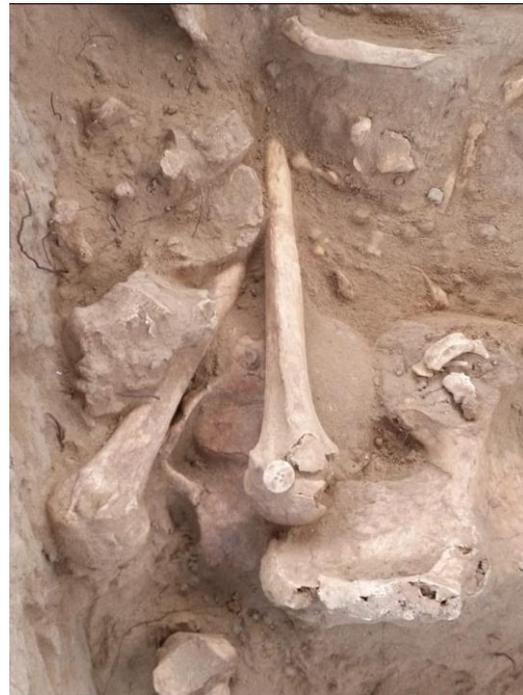
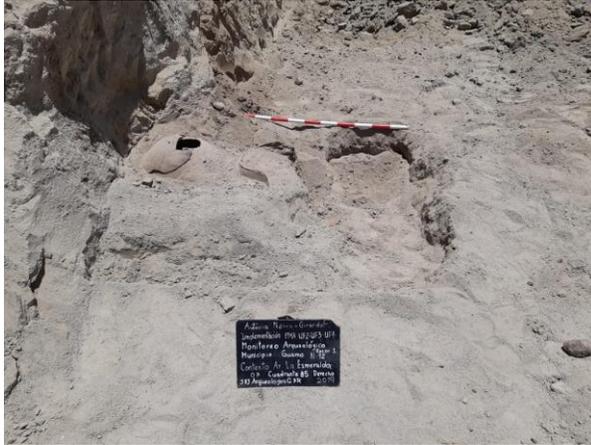
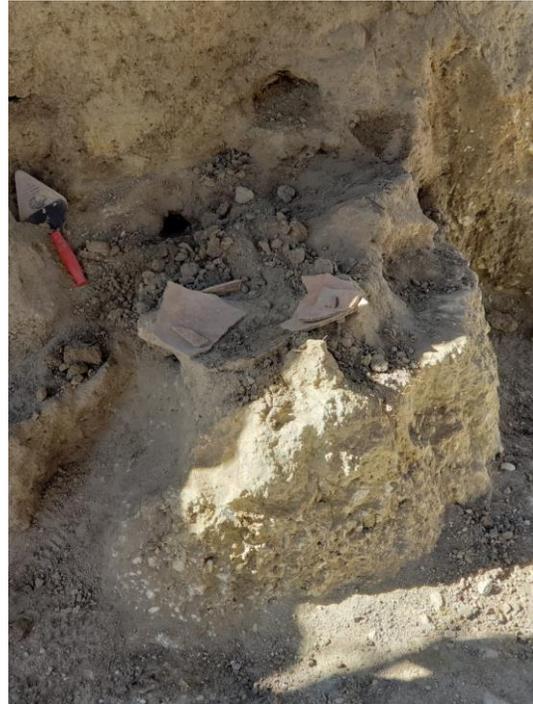
Fotografía 15. Hallazgos en excavaciones en la UF4A (Variante Guamo), Urna fúnebre - Implementación del Plan de Manejo Ambiental UF2, UF3 y UF4 – Monitoreo arqueológico
