INFORME DE REPORTE TÉCNICO Y SOCIOAMBIENTAL N°7

Nombre del Proyecto: Concesión Pacífico Tres
País del Proyecto: Colombia
Periodo de reporte: 10/2017 al 12/2017
Estado del Proyecto: Etapa de Construcción

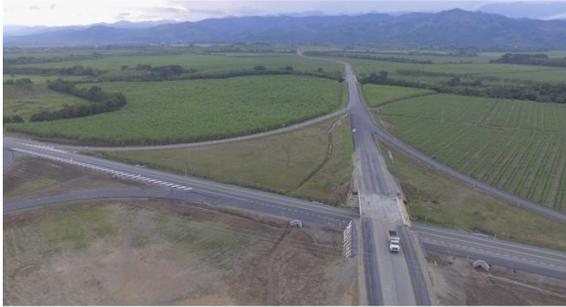
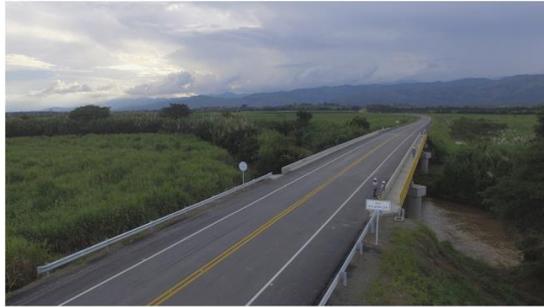
Variante La Virginia. Fuente: Página web del concesionario

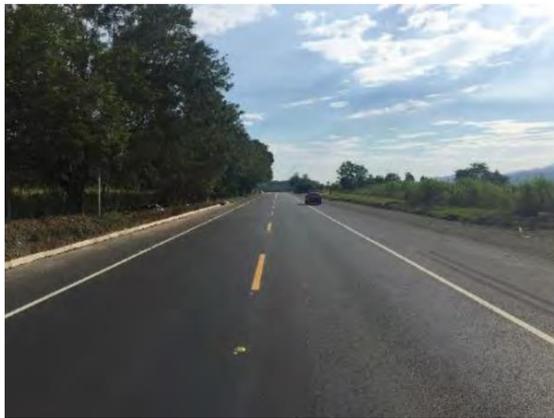
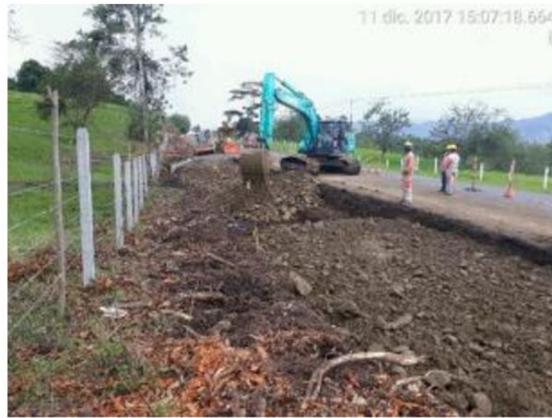
Obras de mejoramiento. Fuente: Informe mensual del Ingeniero Independiente No. 22. Página 49.

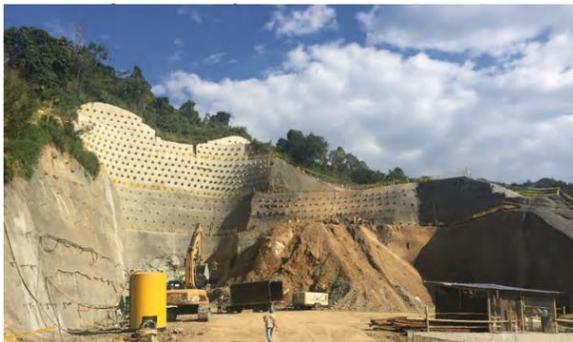
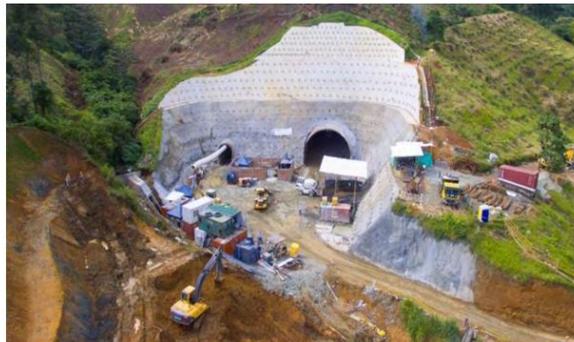
Portales del Túnel de Tesalia. Fuente: Informe mensual del Ingeniero Independiente No. 22. Página 31.

- Falla de portal en el frente Asia: en el informe de octubre de 2017 se reportó el colapso del portal Asia del Túnel de Tesalia, situación similar a la ocurrida en el portal de del túnel de Irra. A corte 31 de diciembre de 2017 el concesionario ha recuperado los frentes donde se han presentado las fallas. Frente a esto, los diseñadores de los túneles y portales se encuentran elaborando el reporte de análisis sobre los posibles factores de estos acontecimientos, para así evitar que estos ocurran más adelante y puedan causar accidentes durante la construcción u operación del proyecto. Durante el próximo periodo se informará sobre el resultado de este análisis.

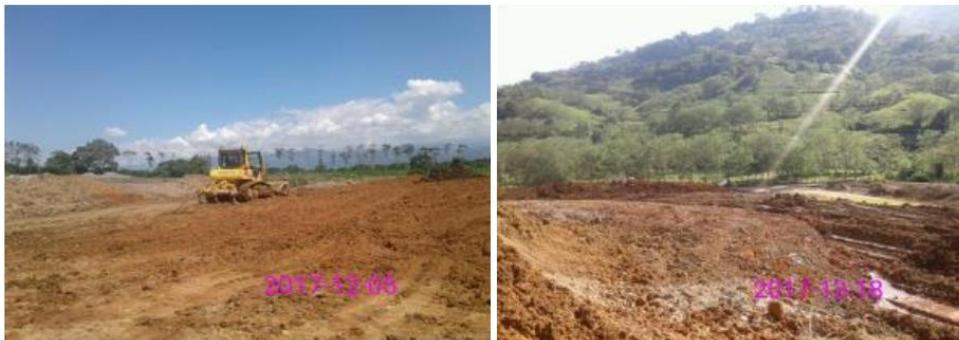
Extensión y conformación de material en ZODME Santa Ana y Monserate. Fuente: informe mensual de interventoría. Página 153

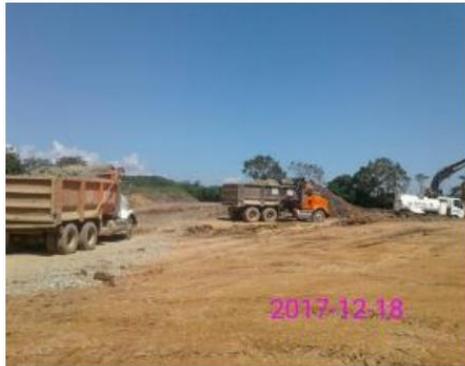
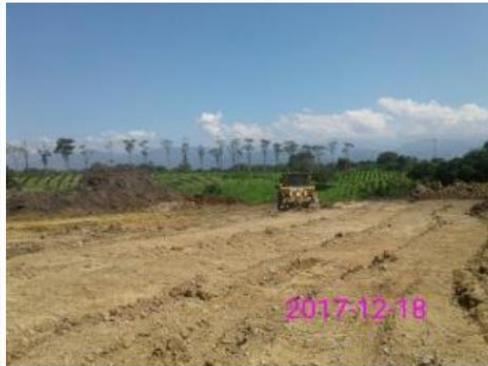
Extensión y conformación de material en ZODME Tatiana. Fuente: informe mensual de interventoría. Página 153

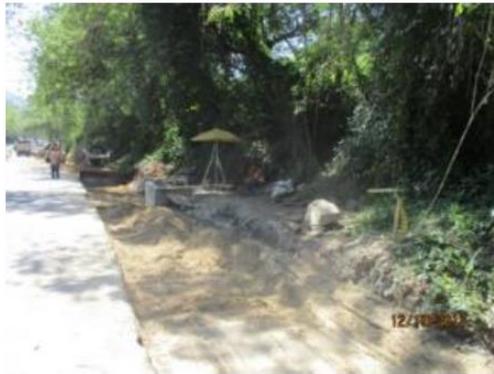
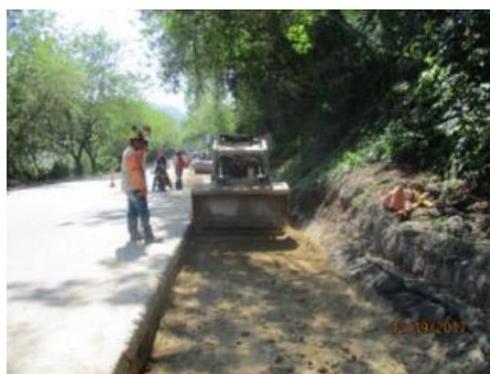
Obras de mejoramiento UF3.1. Fuente: informe mensual de interventoría. Página 172

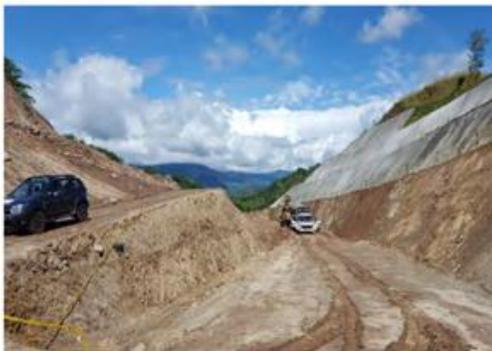
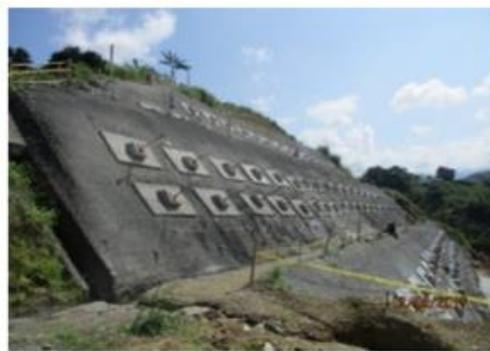
Obras de calzada nueva UF3.2. Fuente: informe mensual del Ingeniero Independiente No. 22. Página 31.

- **UF3.1** Todos los diseños fueron no objetados por la ANI.
- **UF3.2** Todos diseños fueron no objetados por la ANI. No obstante, el Ingeniero Independiente ha informado que se piensa presentar un cambio en el diseño, con el fin de reducir los cortes de tierra y afectación predial, entre las abscisas K4+320 y K6+120.

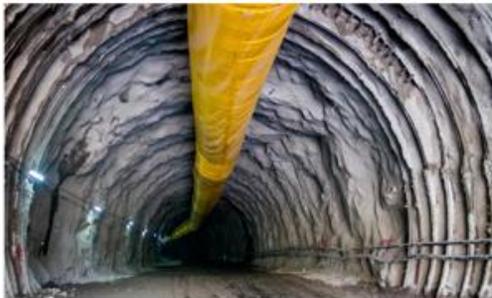
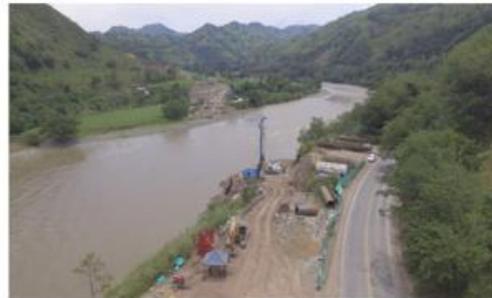
Túnel y Puente de Irra. Fuente: Página web del concesionario.

- **Cierre de puente existente de Irra:** el concesionario el día 23 de enero de 2018, mediante su cuenta de twitter (<https://twitter.com/PacificoTres/status/955598954288369666>) y otros medios de comunicación informó el cierre del puente existente que sobrepasa el río Cauca en el corregimiento de Irra. El motivo del cierre fue que el análisis estructural del puente determinó que el puente presenta problemas que pueden comprometer su integridad y no está en plena capacidad de soportar las cargas del flujo vehicular que ahí se presenta. Respecto al manejo que se le dará a la situación de este puente, el concesionario ha presentado a los financiadores el estudio estructural que se realizó y las alternativas de reforzamiento estructural posibles:

Tipo de intervención	Descripción	Costo
Mantenimiento	Costo mantenimiento puente existente.	COP\$3.306.990.300
Reforzamiento	Puente funcionando con paso restringido.	COP\$989.631.200
Atirantado	Puente funcionando al 100%	COP\$2.337.119.449
	Puente funcionando con paso restringido.	COP\$1.694.179.645
Colgante	Puente funcionando al 100%	COP\$1.489.981.712
	Puente funcionando con paso restringido.	COP\$1.191.949.636

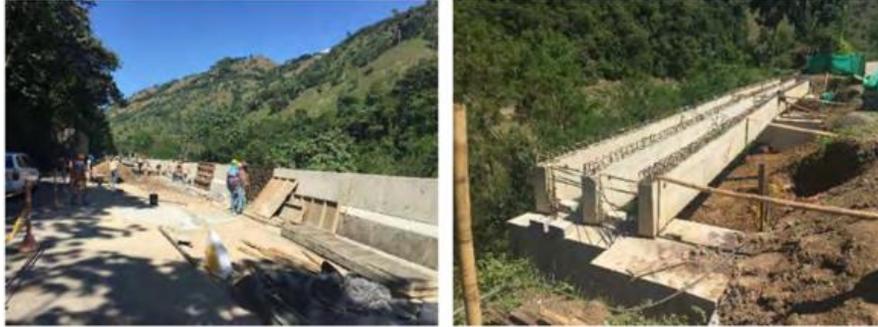
Obras de secciones en voladizo. Fuente: informe mensual del Ingeniero Independiente No. 22. Página 53.

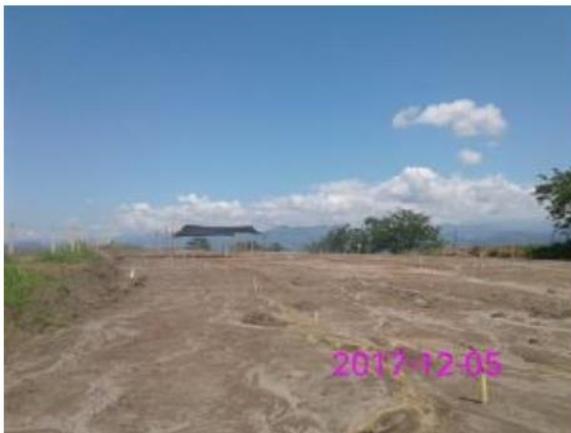
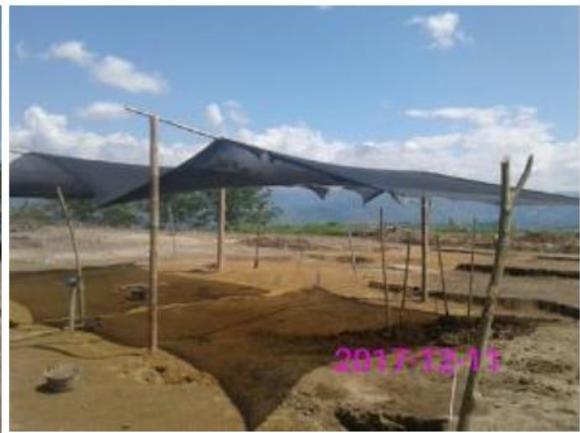
Nuevo sitio de rescate entre las abscisas K20+650 – K21+100. Fuente: informe mensual de interventoría. Página 152

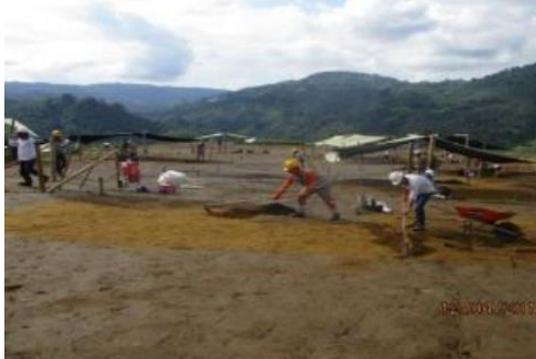
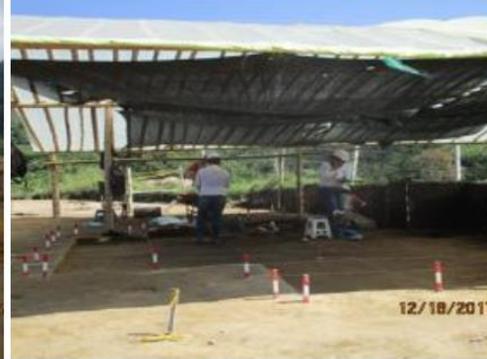
Nuevos sitios de rescate y monitoreo arqueológico UF3.2. Fuente: Informe Interventoría No 38. Página 182.

Como se puede evidenciar, la mayoría de los sitios arqueológico de rescate han sido liberados en esta UF. No obstante, como el avance de las obras de esta UF es del 32%, puede que a medida que avance la obra aumenten los sitios de rescate arqueológico.
