## INFORME DE REPORTE TÉCNICO Y SOCIOAMBIENTAL N°5

| <b>Nombre del Proyecto:</b> | Concesión Pacífico Tres |
| <b>Estado del Proyecto:</b> | Etapas de Construcción |

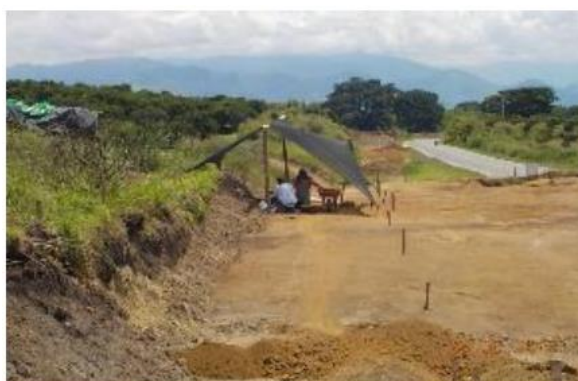
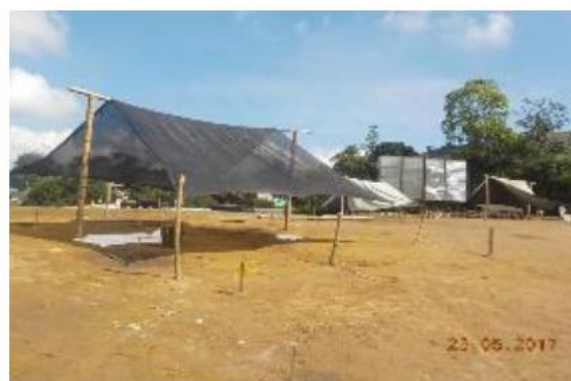
Sitios de rescate y monitoreo arqueológico UF 3.2. Fuente: Informe Interventoría No 31.

Se destaca los rescates arqueológicos en esta UF han causado suspensión de actividades en ciertos frentes, según lo estipulado en el plan de manejo arqueológico. De igual manera, se han reforzado las capacitaciones y talleres de manejo arqueológico con las comunidades y fuerza laboral en las zonas donde el potencial arqueológico es alto.
