## INFORME DE REPORTE TÉCNICO Y SOCIOAMBIENTAL N°6

**Nombre del Proyecto:** Concesión Pacífico Tres

**Periodo de reporte:** 07/2017 a 09/2017

**Estado del Proyecto:** Etapa de Construcción

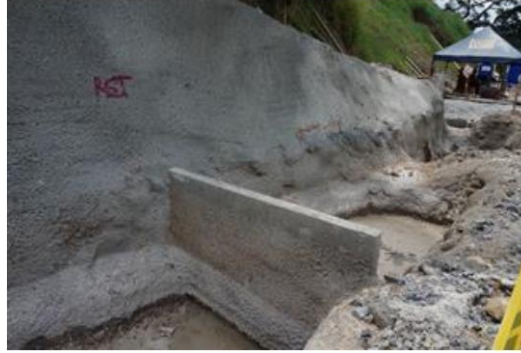
*Sistema temporal de tratamiento de aguas de infiltración. Reporte del Ingeniero Independiente. Julio 2017*

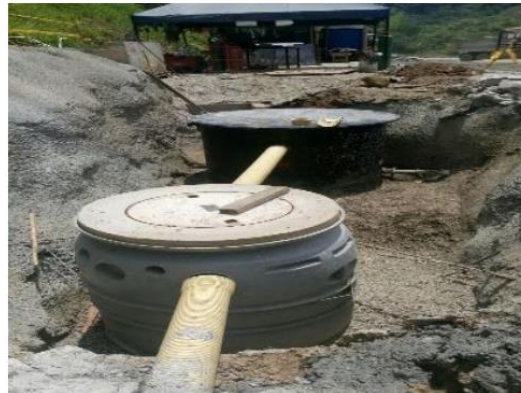
*Sistema definitivo de tratamiento de aguas superficiales. Memorando aclaratorio del Reporte Semestral Socioambiental del Ingeniero Independiente. Septiembre 2017.*

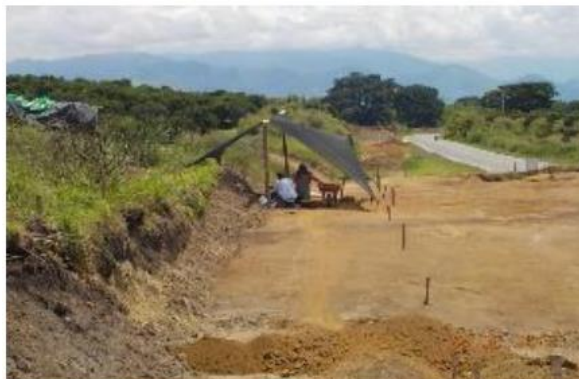
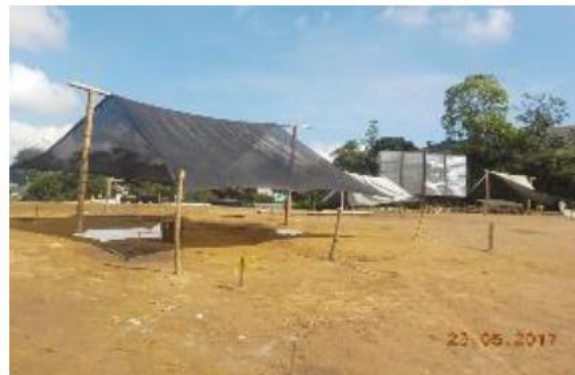
Sitios de rescate y monitoreo arqueológico UF 3.2. Fuente: Informe Interventoría No 31.

Se destaca los rescates arqueológicos en esta UF han causado suspensión de actividades en ciertos frentes, según lo estipulado en el plan de manejo arqueológico. De igual manera, se han reforzado las capacitaciones y talleres de manejo arqueológico con las comunidades y fuerza laboral en las zonas donde el potencial arqueológico es alto.
