Louis Berger	Ingeniería Independiente Proyecto Neiva - Girardot	Numeración	Versión	Fecha
		4204559.04-INF-002-R01	0.1	15/04/2019 Página 76

5. PLAN DE ACCIÓN SOCIO AMBIENTAL

6. APÉNDICE A: REGISTRO FOTOGRÁFICO.

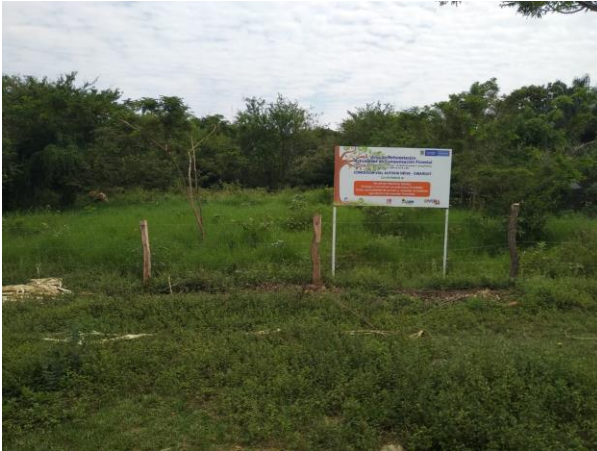
Fotografía 1. Áreas reforestadas por compensaciones UF1

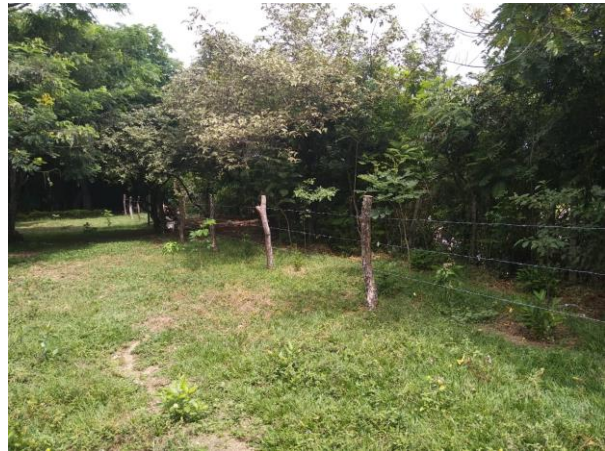
Fotografía 2. Áreas reforestadas por compensaciones UF1

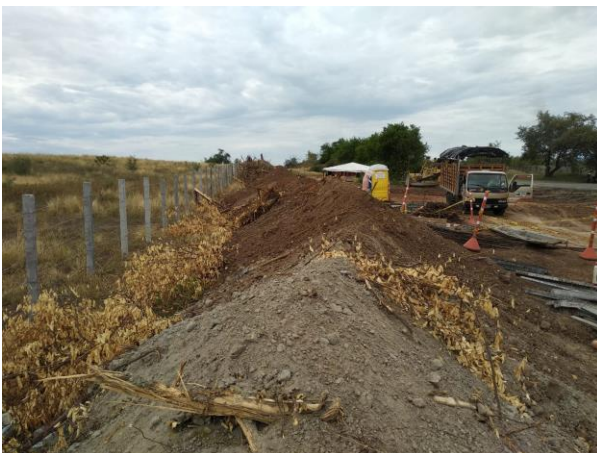
Fotografía 3. Jarillón conformado en el costado externo de la nueva calzada, se tiene riesgo de arrastre de sedimentos fuera del DDV, este material podrá ser utilizado para reconfiguración de otras áreas.

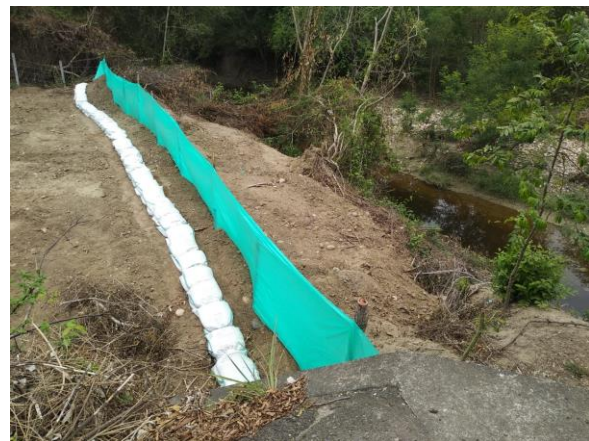
Fotografía 4. Trinchos con barrera en sacos sintéticos en el río Anchique, para esta ingeniería independiente el uso de sacos sintéticos se debe reemplazar por sacos de fique.

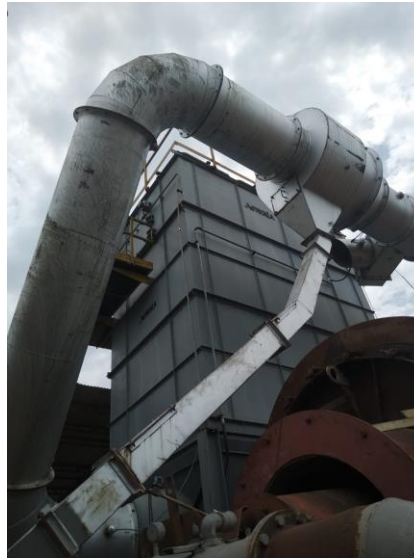
Fotografía 5. Se observan filtro de mangas y ciclón de la planta de asfalto del campamento Saldaña.

1.2	Norma 3 requisito 4 y 10	Inadecuada dispersión de emisiones de planta de asfalto	No se ha identificado incumplimiento	Ajustar la altura de descarga de la chimenea de la planta de asfalto del campamento Saldaña, a lo requerido por la Resolución N° 1632 de 2012.	Informe de corrección de altura de la chimenea de la planta de asfalto en Saldaña	3 meses después del primer desembolso

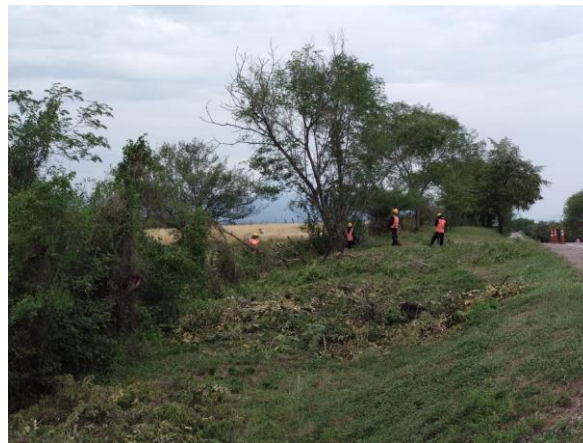
Fotografía 6. Frente de obra de talas ejecutando actividades en la UF4. Se observó un adecuado conocimiento de los responsables del frente de obra, en relación a los autorizado a talar.

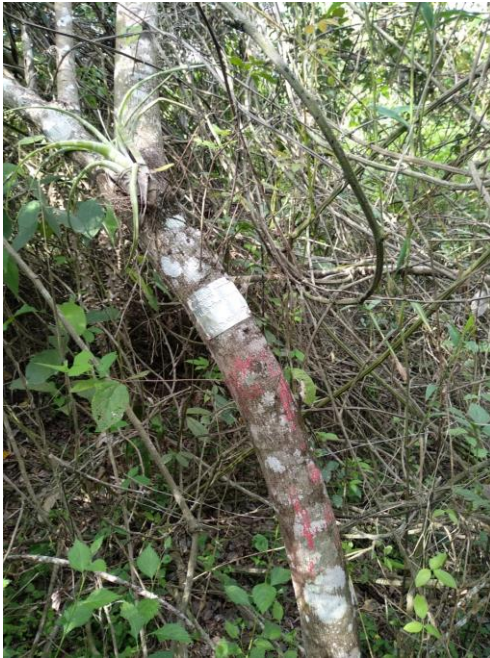
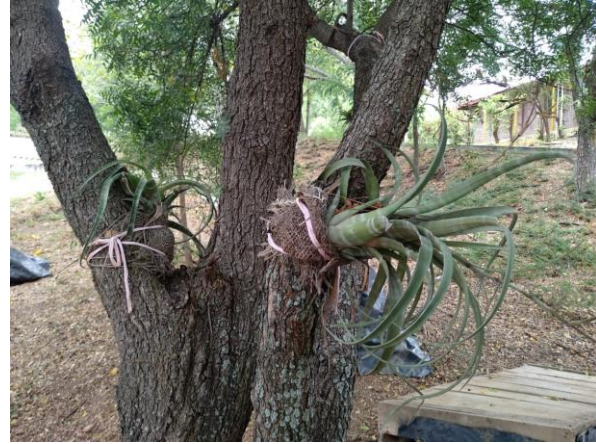
Fotografía 7 y 8. Traslado de especies vedadas al campamento Aipe, zona de bosque de galería de la quebrada Muchuby, para esta ingeniería independiente los mantenimientos ejecutados han permitido un buen estado de las especies.
