Ingeniería Independiente Proyecto Bogotá – Villavicencio (Chirajara – Fundadores)	Numeración	Versión	Fecha
		IIBV-3.2.8	0.0	05-03-2020 Página 68

5. PLAN DE ACCIÓN SOCIO AMBIENTAL

Reporte de monitoreo socio ambiental – corte 31 de enero de 2020

7. APÉNDICE A: REGISTRO FOTOGRÁFICO

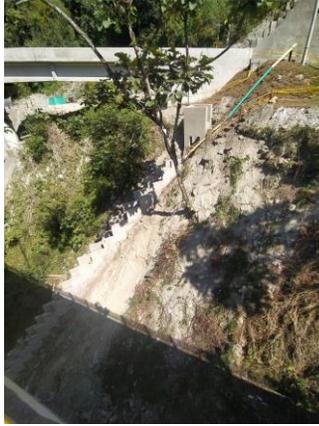
Fotografía 1. Talud asociado al puente La Pala, se tiene proyectado lanzamiento de concreto, esta es la obras más representativa que está por ejecutar en la UF 01.

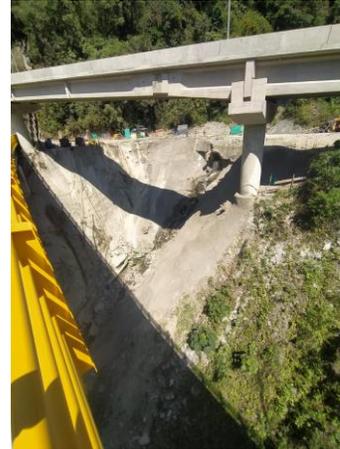
Fotografía 2. Quebrada La Pala, que cruza adelante del portal Villavicencio en el túnel 1, se observa importantes avances en la protección del talud, obras en ejecución.

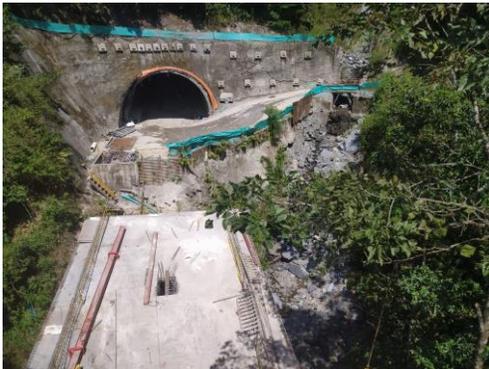
Fotografía 3. Portal Villavicencio túnel 3, al costado derecho a la salida del túnel se observa e desmantelamiento del sistema de tratamientos de ARI.

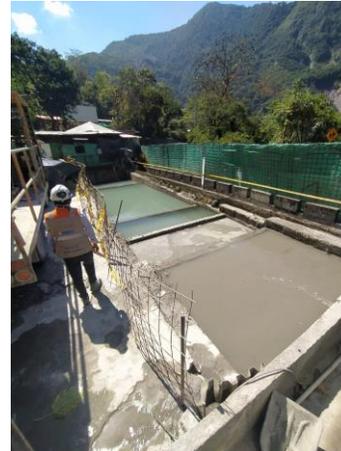
Fotografía 4. Sistema de tratamiento en operación túnel 3 galería, se observa un sistema con alta concentración de sólidos

Como se detalló en el ítem 4.4.2, Coviandina viene implementando diversas actividades que han demostrado incremento de la eficiencia del tratamiento de las aguas de excavación de túneles, actividades que para esta asesoría independiente deben continuar.

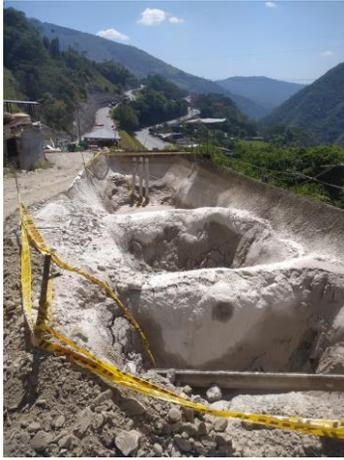
Fotografía 5. Sistema de tratamiento de aguas de excavación desmantelado en túnel 5 portal Villavicencio

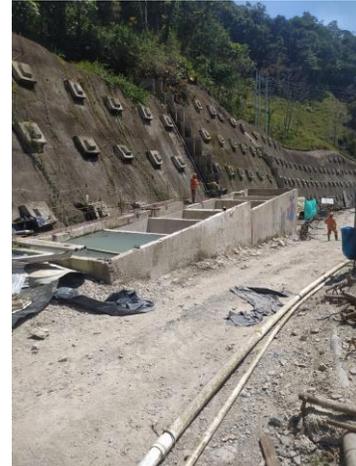
Fotografía 5. Sistema de tratamiento de aguas de excavación desmantelado en túnel 5 portal Villavicencio

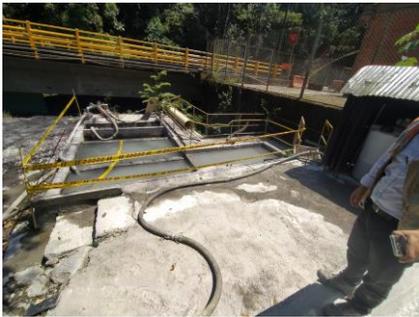
Fotografía 5. Sistema de tratamiento de aguas de excavación en operación en túnel 7 portal Bogotá

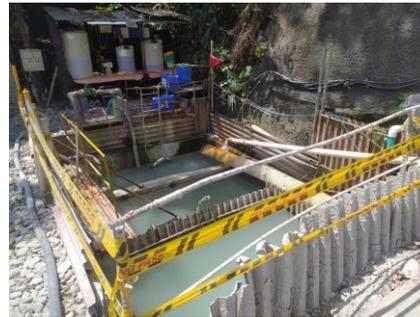
Fotografía 5. Sistema de tratamientos secundario en operación túnel 7 portal Bogotá

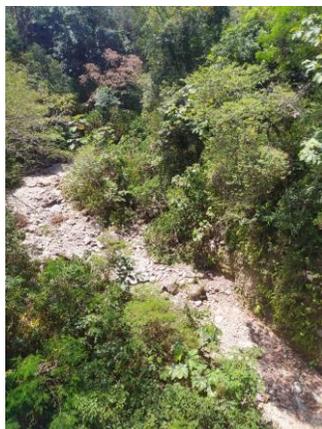
Fotografía 5. Quebrada Bijagual tomada aguas arriba del cruce con el proyecto, se observan muy bajos caudales dada la época de verano

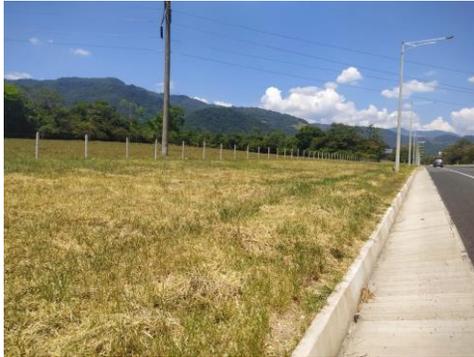
Fotografía 5. UF 6, avanzado proceso de revegetalización en la franja de seguridad, que se observa a lo largo de la doble calzada en toda la UF.

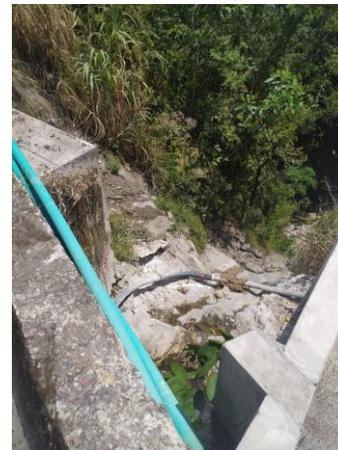
Fotografía 5. Punto de entrega de aguas lluvias captadas en ZODME 1, a un drenaje que entrega sus aguas a la quebrada Pipiral, se observa buena estabilidad en el cauce sin presencia de procesos de socavación (se hace esta aclaración dados los altos volúmenes de agua captados)
