Louis Berger	Ingeniería Independiente Proyecto Neiva - Girardot	Numeración	Versión	Fecha
		4204559.04-INF-001-R01	0.1	5/21/2018
				Página 68

5. PLAN DE ACCIÓN SOCIO AMBIENTAL

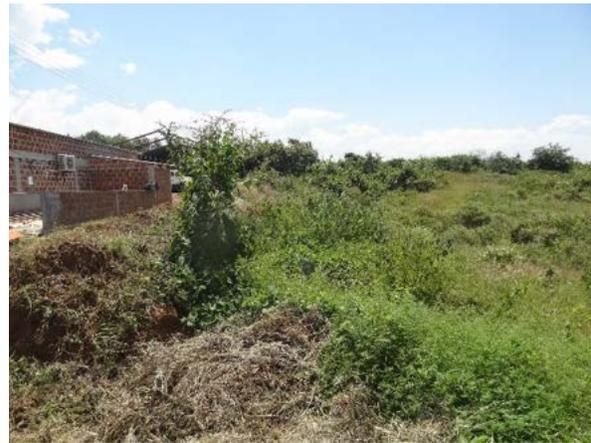
Fotografía 17. Zonas aledañas al campamento Papagayo, se observa total ausencia de habitantes o viviendas, y presencia de vegetación herbácea de bajo porte.

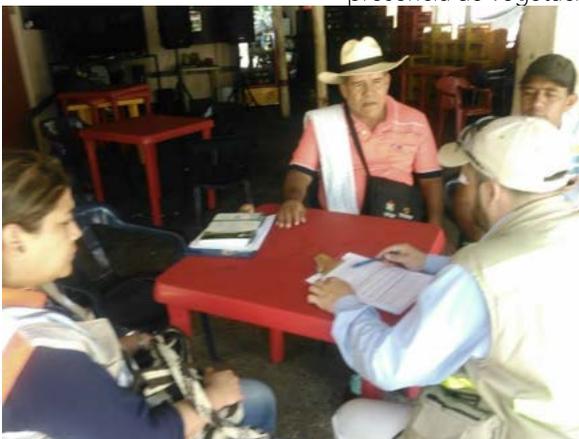
Fotografía 18. Encuesta social Louis Berger con el señor Silvestre Suarez, comunidad La Luisa (15 de enero 2018)

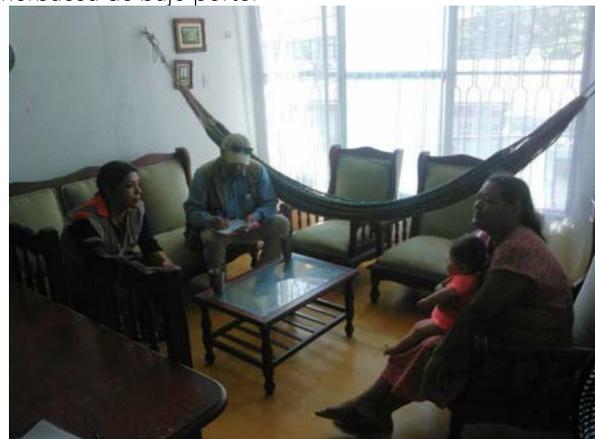
Fotografía 19. Encuesta social Louis Berger con la señora Luz Dary Cárdenas – Comunidad Valles del Magdalena (16 de enero 2018)

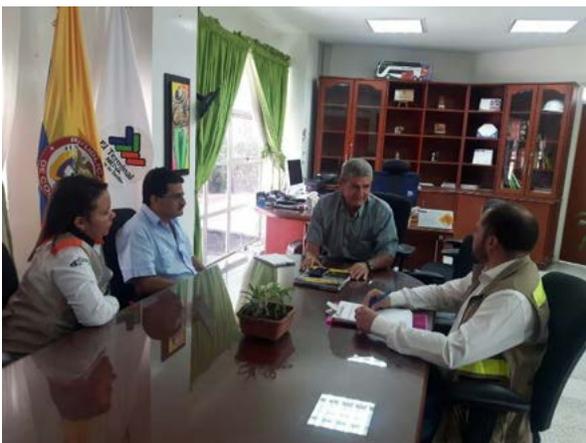
Fotografía 20. Encuesta social Louis Berger con el señor Alfredo Gomez – Asesor Veedurías Nacionales (17 de enero 2018)
