5. PLAN DE ACCIÓN SOCIO AMBIENTAL

6. APÉNDICE A: REGISTRO FOTOGRÁFICO

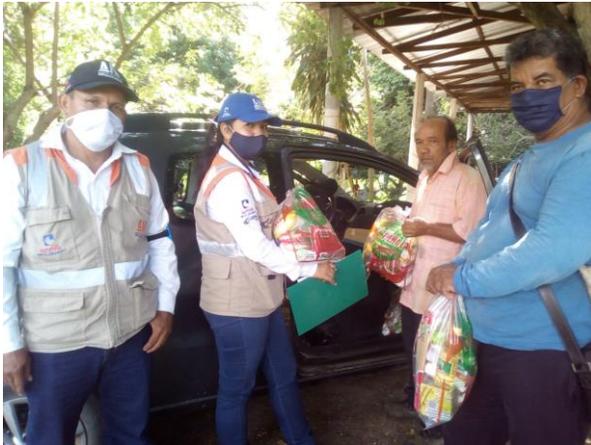
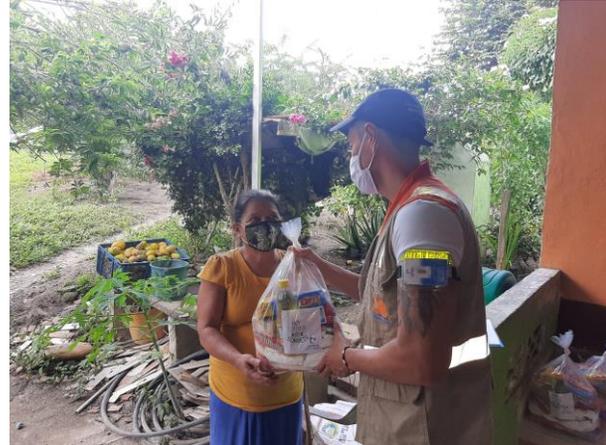
Fotografía 16. Entrega de mercados en la campaña “Un mercado en la vía te da alegría” en el marco del Programa de Responsabilidad Social del Concesionario
